Informação nº 0541/2021

**Assunto:** Relatório de visita técnica à Igreja Paroquial da Atalaia, Pinhel, Guarda.

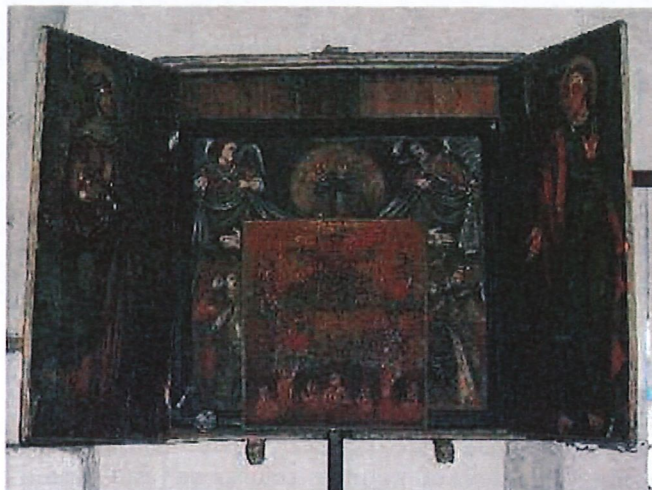
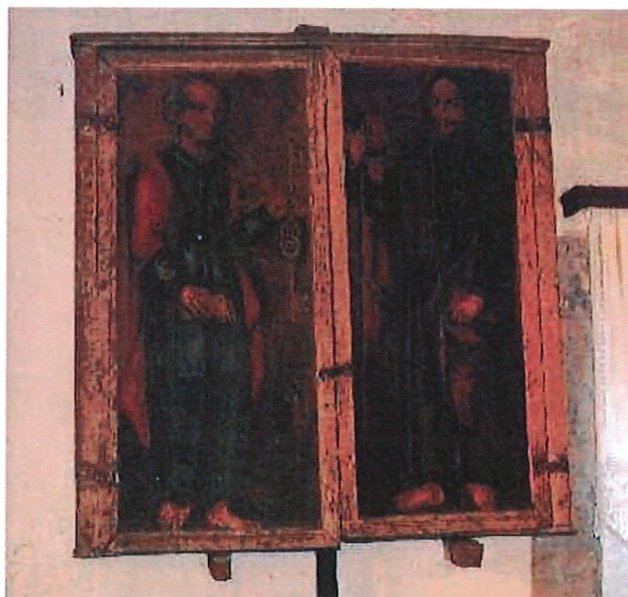
*Triptico na Capela da Irmandade do Senhor dos Passos*

Os restantes elementos da igreja como são o caso do retábulo da capela-mor, dos retábulos colaterais, púlpito, balaustrada do coro-alto, moldura do nicho onde se encontram algumas esculturas e tríptico também necessitam de intervenção. Não se encontram em tão avançado mau estado de conservação mas necessitam de intervenção de conservação. Seria muito importante uma intervenção no tríptico, uma vez que este já apresenta lacunas na policromia.

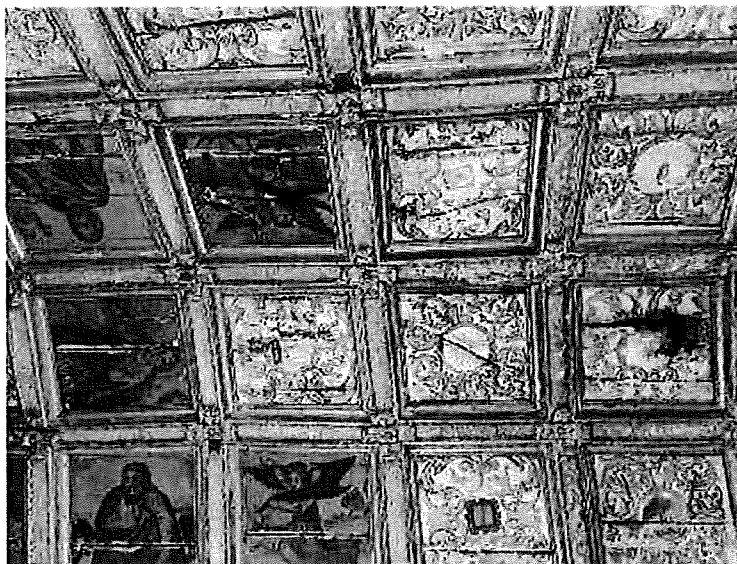
#### 3.1 Teto da capela-mor

O teto encontra-se com problemas que podem comprometer toda a estrutura, evidenciando-se patologias que abaixo se enumeram:

- Abaulamentos dos caixotões bem como das molduras que evidenciam o desprendimento das tábuas e das respetivas molduras;
- Fraturas pronunciadas nas madeiras;
- Fendas pronunciadas nas madeiras;
- Lacunas que revelam a perda de suporte;
- Áreas com destacamento de policromias;
- Muita sujidade nas superfícies policromadas;
- Pelo aspeto da tonalidade das manchas presentes é muito provável a existência de humidade provocada por infiltrações;
- Possibilidade de ataque biológico pela presença de insetos xilófagos.

Os problemas mais graves encontram-se relacionados com a infiltração de água pela cobertura. Para se avançar com uma intervenção nos bens móveis integrados é necessário proceder-se à intervenção na cobertura. Só depois de solucionados os problemas de infiltração das águas se poderão solucionar os problemas no interior.

A intervenção de conservação e restauro nos bens móveis integrados (tetos), necessita da desmontagem integral das madeiras constituintes de qualquer um dos tetos atrás mencionados. A

anteceder a desmontagem, é necessário efetuar-se os levantamentos, fotográfico e gráfico, bem como a marcação de todos os elementos a remeter para um croqui, bem como, a fixação da superfície policromada que poderá necessitar de *facing*. Após a desmontagem das diversas tábuas constituintes e molduras, terão que ser acondicionadas de acordo com o local onde se pretenda efetuar a intervenção: ou em estaleiro na própria igreja ou com o transporte das peças para outro espaço onde se realizem as ações de conservação e restauro.

As ações de conservação e restauro começam com a desinfestação de todos os elementos, a fixação das superfícies cromáticas ou caso exista anterior aplicação de *facings*, estes terão que ser removidos, dando-se depois início às limpezas, mecânica e química, onde se inclui a remoção das manchas de oxidação provocadas pelos elementos metálicos. Os elementos metálicos também serão selecionados entre os que podem ser reaproveitados e os que tenham de sofrer substituição. Serão, igualmente, substituídas as madeiras que se encontrem apodrecidas por madeiras similares que antes são desinfestadas. Essa mesma madeira vai servir para reintegrar lacunas e fendas do suporte. Os suportes que se mantenham e que apresentem fragilidade necessitarão de consolidação. Caso seja necessária uma reintegração cromática, antecede uma aplicação de massas que após secagem serão niveladas, podendo estas ações ser levadas a efeito após a montagem dos tetos. No final é aplicada uma proteção de todo o conjunto.

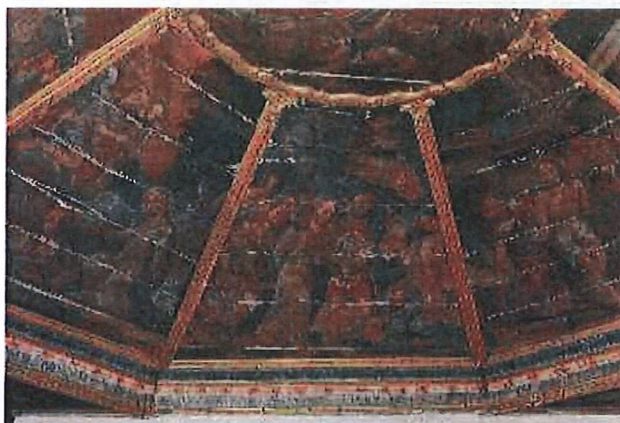
### 3.2 Teto da Capela da Irmandade do Senhor dos Passos

Tal como no teto da capela-mor são evidentes os sinais de risco de comprometimento da estrutura, assinalando-se algumas patologias:

- Alguns problemas de ligação entre as tábuas que formam os caixotões e a sanca envolvente;
- Grande separação entre as tábuas que formam os caixotões;
- Nas áreas de união das tábuas existe perda de policromia;
- Nas áreas de união das tábuas, em alguns casos, existe a perda de matéria do suporte;
- Sujidade nas superfícies policromadas;
- Os elementos de ligação do teto ao retábulo e às maquinetas evidenciam alguma fragilidade;
- As paredes da capela, sobretudo a do lado esquerdo, evidenciam a possibilidade da existência de infiltração;
- Possibilidade de ataque biológico pela presença de insetos xilófagos.

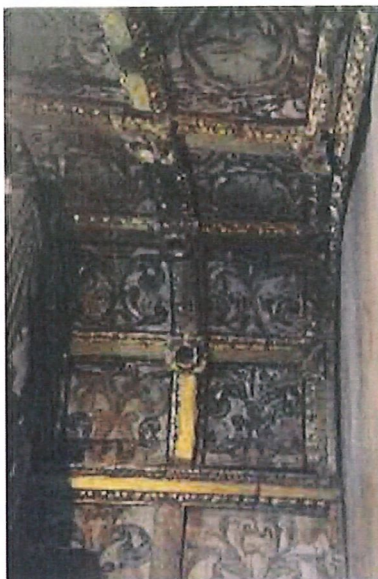
Teto do retábulo da capela-mor

### 3.3 – Teto do nicho do retábulo da capela-mor

Este teto também apresenta problemas que poderão refletir-se na estrutura, tendo algumas patologias que aqui se assinalam:

- Na área central existe um abatimento que denuncia um desprendimento acentuado das madeiras entalhadas;
- Separação entre as tábuas que formam os caixotões;
- Fraturas em algumas madeiras;
- Fendas em algumas madeiras;
- Áreas com destacamento de policromias;

- Sujidade nas superfícies policromadas;
- Algumas manchas existentes, provavelmente, provocadas pela presença de humidade originada por infiltrações;
- Possibilidade de ataque biológico pela presença de insetos xilófagos.
